令和4年8月3日大雨被害

白川幹線用水路 被災箇所 (飯豊町高峰)
崩落土砂による水路閉塞等 計9箇所

東北農政局 白川農業水利事業所

白川幹線用水路 被災状況

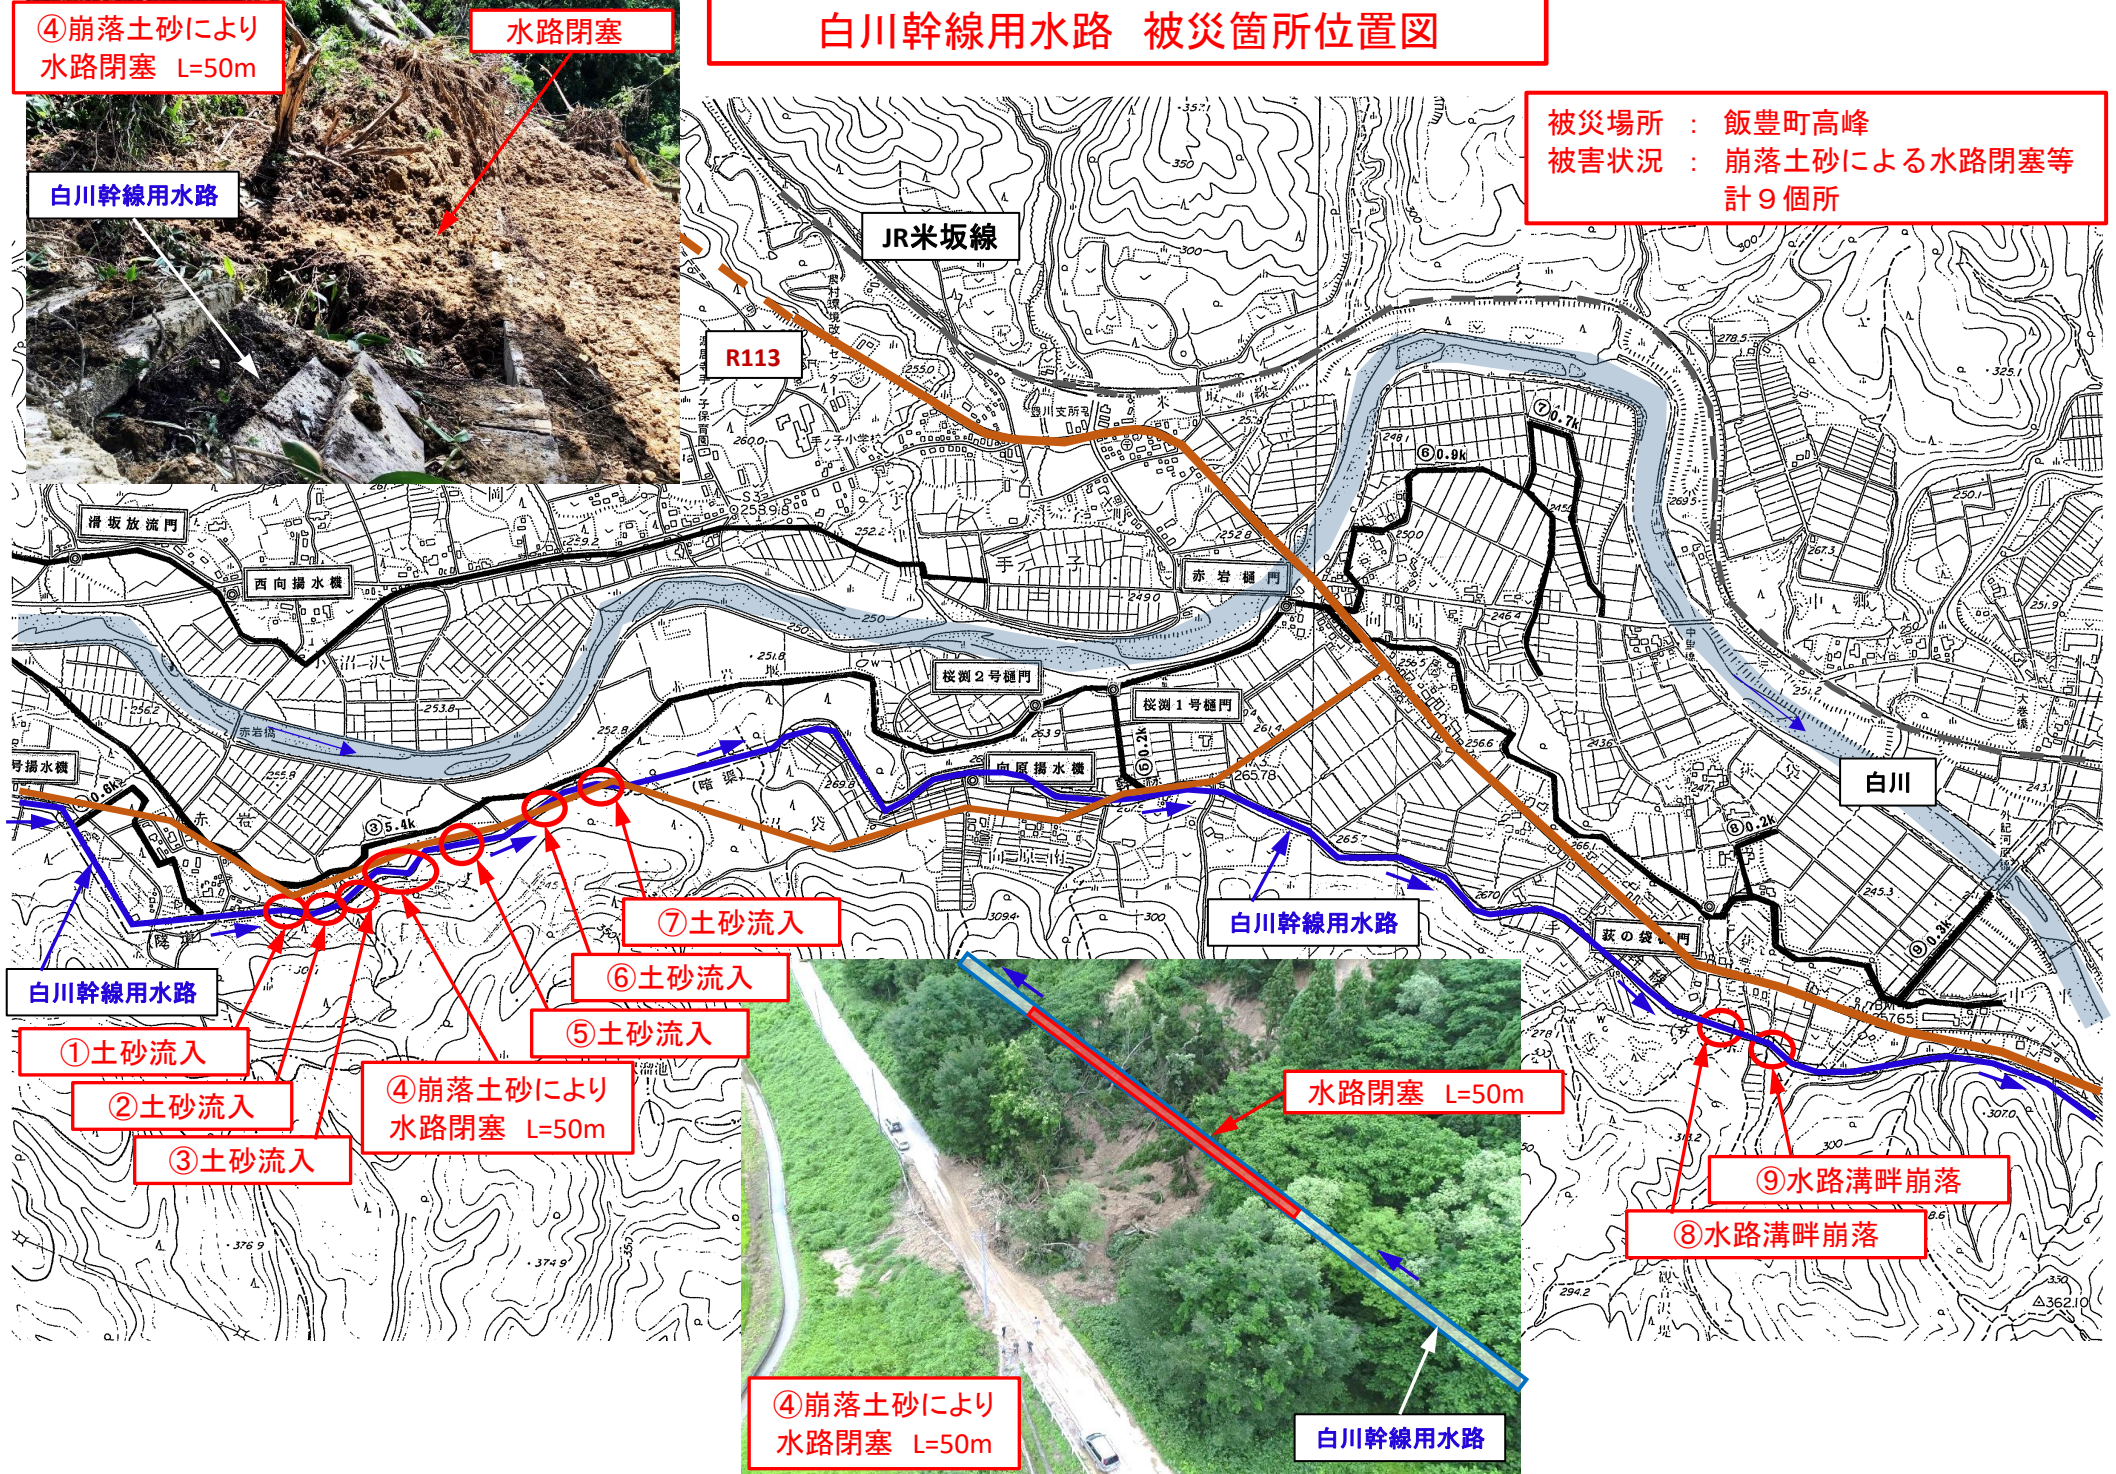
白川幹線用水路 被災箇所位置図

④崩落土砂により
水路閉塞 L=50m

被災場所 : 飯豊町高峰
被害状況 : 崩落土砂による水路閉塞等
計9箇所

⑨水路溝畔崩落

⑧水路溝畔崩落

①土砂流入

②土砂流入

③土砂流入

⑤土砂流入

⑥土砂流入

⑦土砂流入

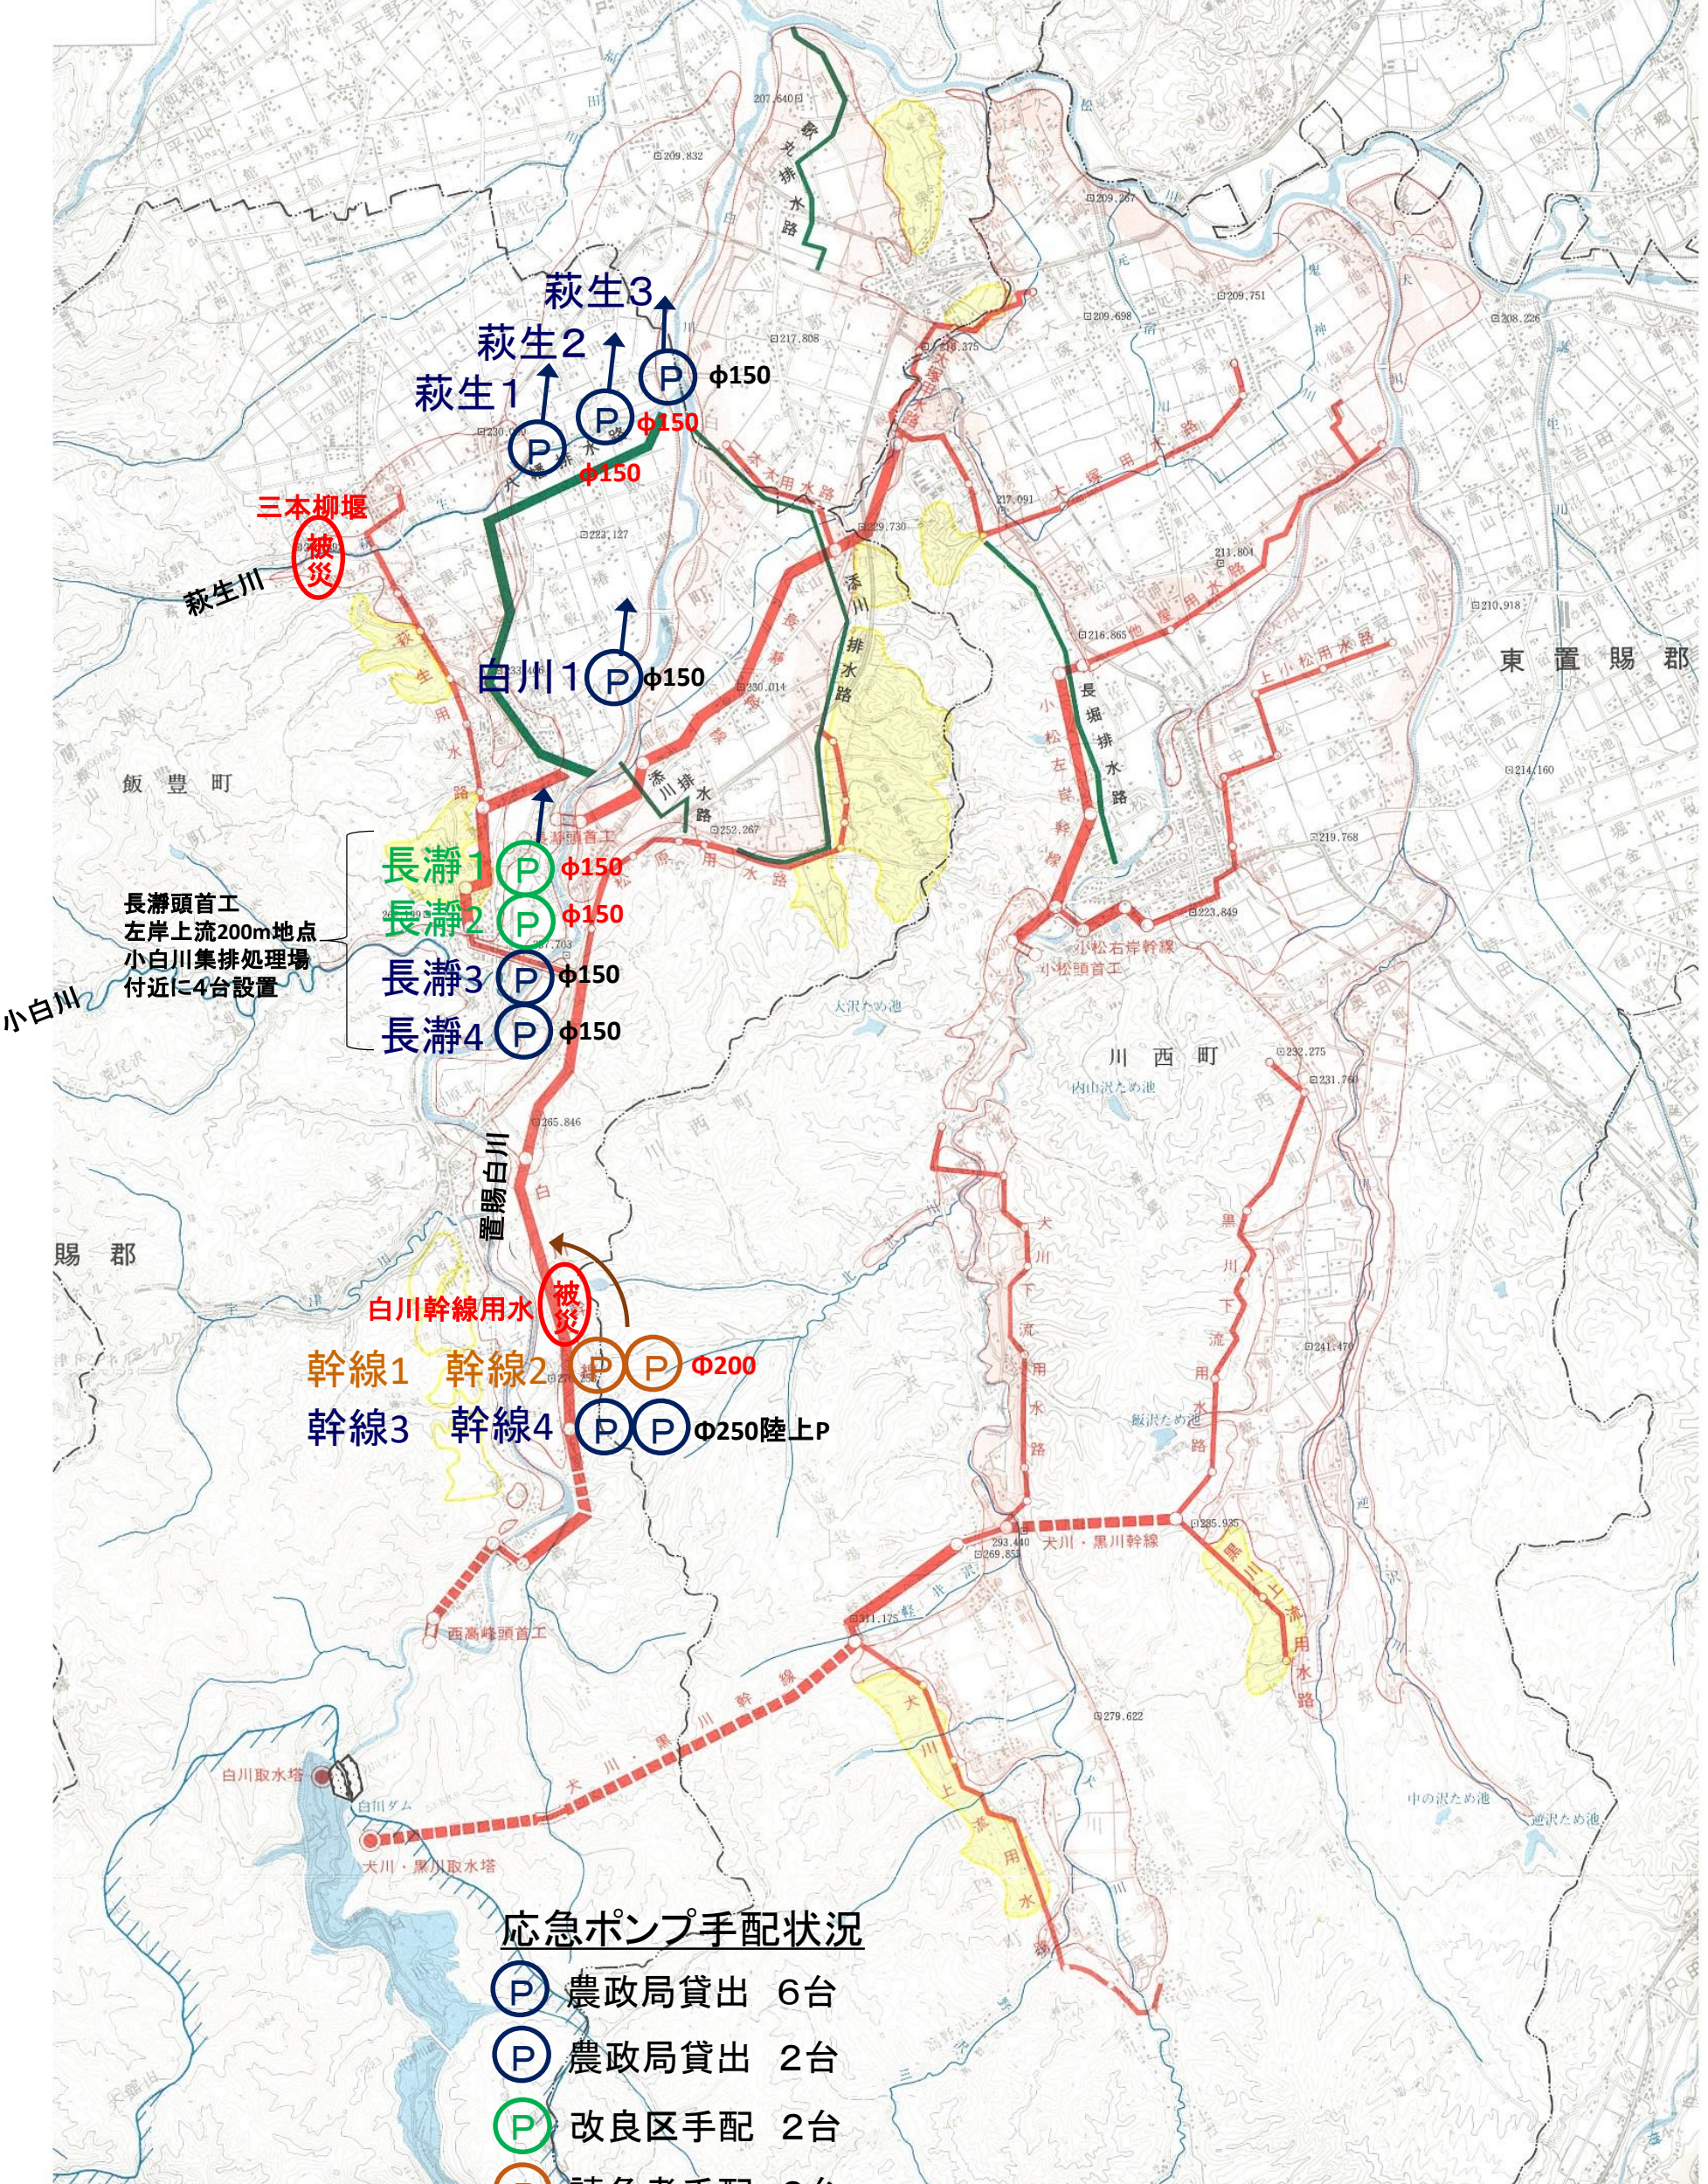
国営白川地区白川幹線用水路 被災に伴う臨時取水対応

三本柳堰
被災

白川幹線用水
被災

長瀬頭首工
左岸上流200m地点
小白川集排処理場
付近に4台設置

応急ポンプ手配状況

- (P) 農政局貸出 6台
- (P) 農政局貸出 2台
- (P) 改良区手配 2台
- (P) 請負者手配 2台
